# 技術論文

## 軌条矯正用ローラに発生したころがり疲れ破壊の解析

Investigation of Rolling Contact Fatigue Fracture Occurred in Rail Straightening Roller

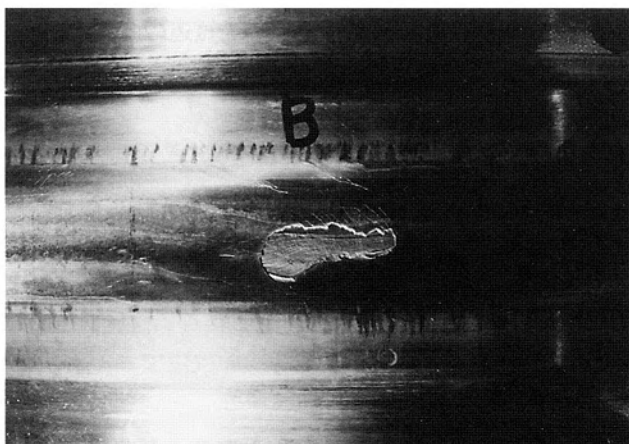
Fig.4 Appearance of fracture looking like spalling

本肉盛りローラに発生した破壊状況をFig.4およびFig.5に示した。Fig.4で表面に観察されたスポーリング状破壊部周辺のクラックはFig.1の模式図中のラジアルクラックに類似している。ちなみに、ローラ回転方向は写真の左から右方向であり、被矯正材との接触部の

また、他の場所も含めた断面観察の結果から溶接欠陥は全く認められず、本破壊事例は過大応力により発生したクラックがころがり疲れにより進展したものと推定される。

このローラは定常時でもかなり大きな接触応力を受けており、被矯正材の初期形状によってはそれ以上の過大な応力となる可能性がある。その結果、ハイスという硬脆材料の表面にラジアルクラックに類似した初期クラックが生じた。また、それ以前にころがり疲れに伴う歪みの蓄積によって、ハイス表面層がさらに脆化し、クラックの発生を促進したことも考えられる。さらに、クラック発生後に引き続くころがり摩擦により、それが接触点の前方内部に進展し、遂に圧延ロールのスポーリングに類似した破壊に至った。

- (1) ローラを切断し、クラックの進展状況を詳細に観察した結果、これは圧延ロールに生じるスポーリングと同じころがり疲れによるものと考えられる。
- (2) Hertz理論を用いて最大接触応力を計算した結果、この矯正ローラが受ける負荷は圧延ロールが受ける負荷以上の大きな値であることがわかった。
- (3) これらのことから、この破壊の起点はハイスという硬脆材料が大きな表面応力を受けて生じたクラックであり、これがその後のころがり疲れにより内部に進展しマクロな破壊に至ったものと推定される。
- (4) このような事故防止のためには、常にローラには過大な応力がかからないようにするとともに、クラックの進展しにくい耐ころがり疲れ性の優れた材質開発が必要である。

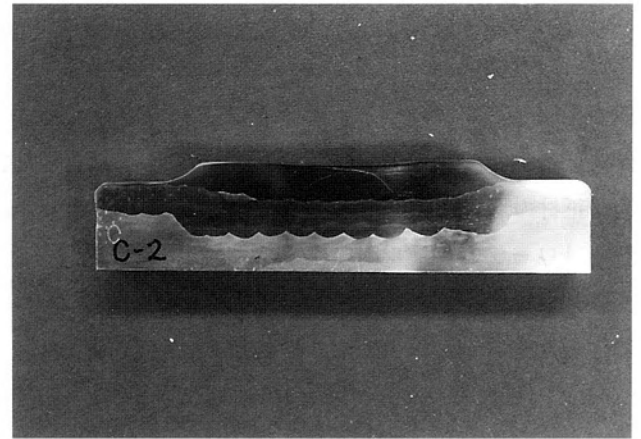
Fig.5 Internally propagated crack (Axial cross section)

断面写真のFig.5に見られるドーム状のクラックは過去に報告例がない。中央部の表面で発生したクラックは左右に別れて伝播し、その最大深さは肉盛り1層目と2層目の境界であり、2層目より内部には進展していない。ハイス系材料は1層目のみである。また、円周方向断面の観察結果によると、クラックの進展方向はFig.6に示したように、ローラ表層から内部へ向かって、力の作用点の移動と同じ方向(回転とは逆方向)である。この状況は圧延ロールにおいて、絞り事故などで表面に入ったクラックが内部に進展する様子と同じであり<sup>6)7)</sup>、この破壊がころがり疲れの機構によっているといえることができる。
