JR接着絶縁レールの損傷調査

Investigation of Damages to Glued Insulated Rails over JR Railway Lines

ロングレール区間に敷設されている接着絶縁レールは、損傷によりその前後のレールの交換周期より短い周期で交換されているものがあり、多大な交換経費（材料費、交換費、溶接費等）を要している。そこで、交換経費の削減を目的として、交換周期の延伸が可能な接着絶縁レールの開発を進めているが、その損傷原因を調査し、有効な対策を講じる必要がある。

今回は実レールの調査を行い、その損傷原因が車輪・レール間のアーク放電現象によるものであることが分かった。

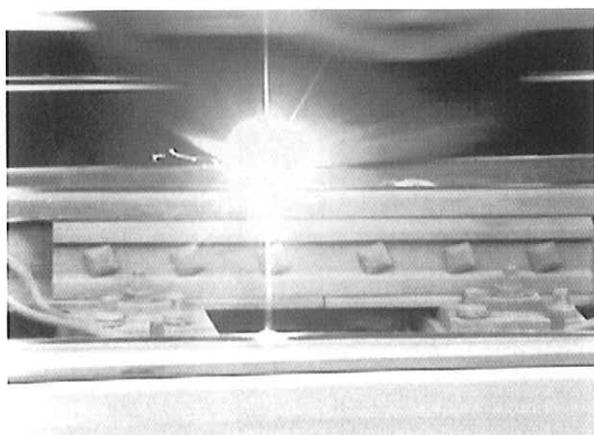
Fig.3 Arc discharge

実際に電車が絶縁物近傍を通過する際の状況をVTRに収め画像処理を行った結果、車輪・レール間にアーク放電現象が観察された。Fig.3にアーク放電現象の様子を示す。また、Fig.4にアーク放電現象発生位置と頻度との関係を示す。Fig.4より、この現象の大半が上流側レール*1)の絶縁物側端面から50mmの範囲で発生していることが分かった。

(1)現場調査より、車輪とレール間のアーク放電現象が確認された。この現象は、上流側レール絶縁物側端面から50mmの範囲でその大半が発生していた。

以上の結果から、上流側レール損傷は車輪・レール間のアーク放電現象による金属の蒸発、飛散、酸化等の損耗が原因と推定される。

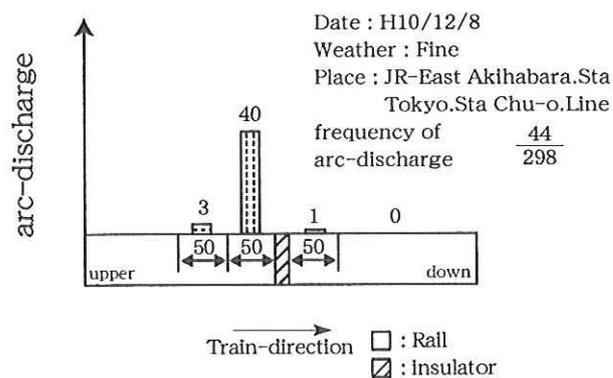
Fig.4 Position and frequency of Arc-discharge

車輪数296個に対し44個の車輪において起こっていることが分かった。

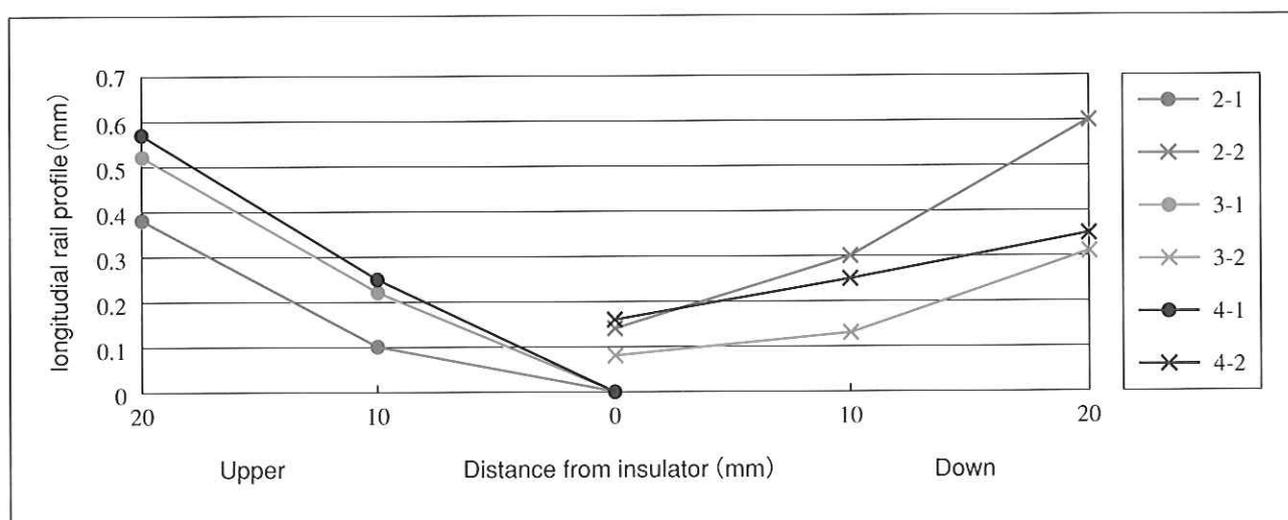
Fig.5 Longitudinal rail profile

測定結果をTable 2、Fig.5に示す。これより、レール損傷部が摩耗していることが分かった。また、上流側レール絶縁物側端部が下流側レール絶縁物側端部に比べ0.1mm前後多く摩耗しており、段差が生じていることが分かった。

(2)レール損傷部で、レールの摩耗が確認された。ま

た、上流側レール端部が下流側レール端部よりも0.1mm前後低くなっていた。

また、下流側レールの損傷は上流側レール端部がアーク放電現象による損耗により、下流側レール端部との間に段差を生じるため、車輪が下流側レール端部と接触する際の衝撃荷重が大きくなることが原因であると推定される。

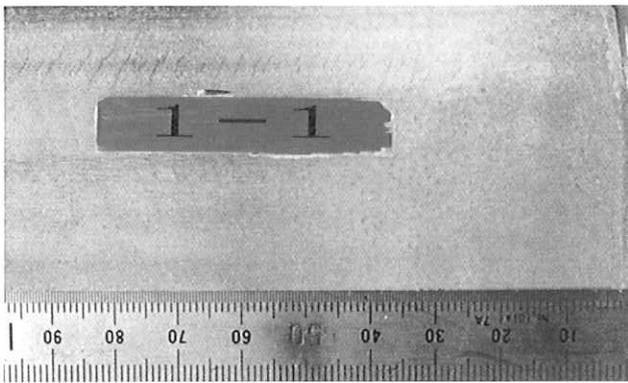
(1) Upper

供試材P.T.後の外観をFig.6に示す。外観写真より、上流側レール損傷部にアーク痕のような跡が観察された。また、

レールNo1-2についてはレール絶縁物側端面から25mmの範囲でレール表面が剥離していた。

さらに、染色浸透探傷試験後の外観写真よりレールNo1-2

のレール絶縁物側端面近傍でクラックが観察された。

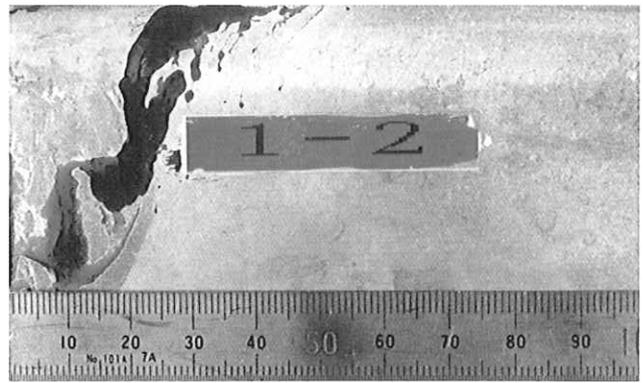
(2) Down

これ以外のレールについては、外観および染色浸透探傷試験の結果、異常は認められなかった。

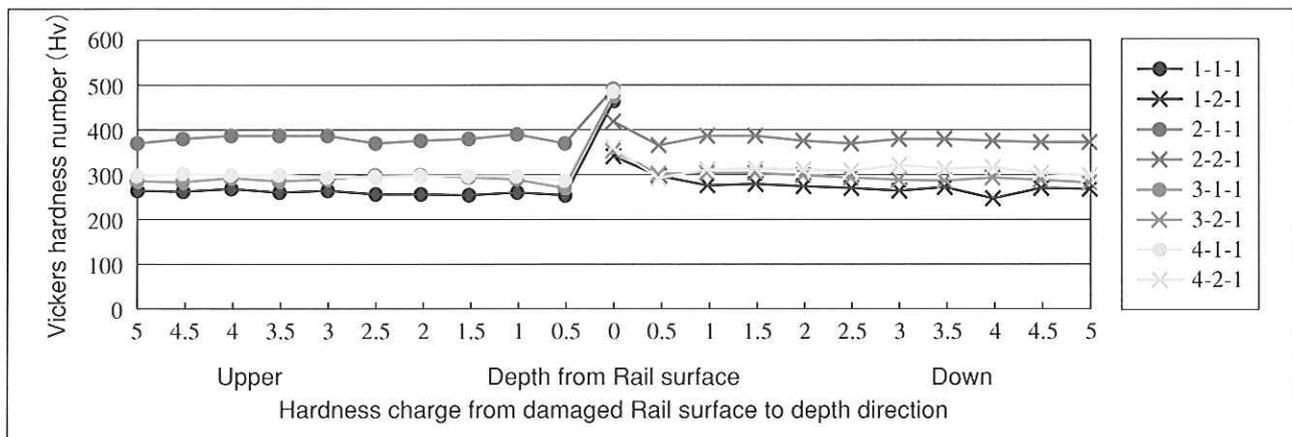
Fig.7 Hardness change from damaged rail surface to depth direction

硬度の測定結果をTable 3、Fig.7に示す。これより、上流側レール損傷部の表面の硬度がレール本来の硬度に比べビッカース硬度で100~200、下流側レール損傷部表面の硬度がビッカース硬度で約50高くなっていることが分かった。

また、レール表面から深さ方向の硬度については、ほとんど変化はなく表面のみ硬度が高くなっていた。

(3)上流側レール損傷部表面の硬度はレール本来の硬度よりもピッカース硬度で100～200高くなっていた。

(4)下流側レール損傷部表面の硬度はレール本来の硬度よりもピッカース硬度で50前後高くなっていた。

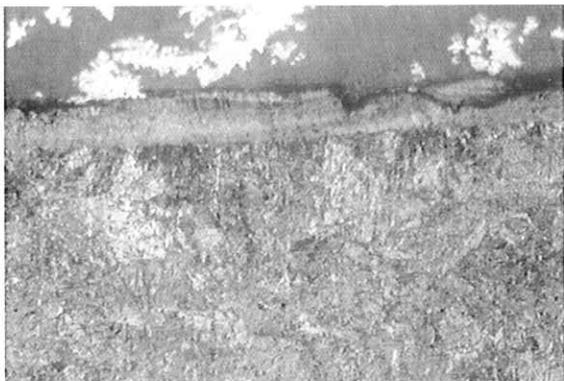
(1) Upper

断面のマイクロ組織をFig.8に、レール損傷部表面のSEM写真をFig.9に示す。通常レールのマイクロ組織はパーライト組織を呈しているが、上流側レール損傷部のレール表面は溶融しており、溶融部およびその周辺部に熱影響による組織変化（マルテンサイト+ベイナイト組織）が見られた。下流側レール損傷部では、レール端面から頭頂部にかけてパーライト粒が押しつぶされたような組織（メタルフロー）が観察された。

(5)マイクロ観察により、上流側レール損傷部表層近傍は部分的に溶融しており溶融部およびその近傍の組織に熱影響による組織変化が見られた。

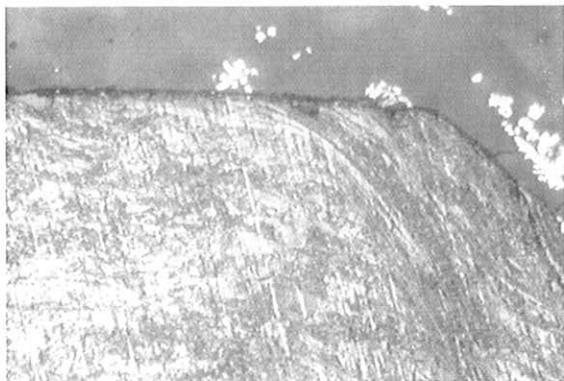
(2) Down

(6)マイクロ観察により、下流側レール損傷部ではレール端面から頭頂部にかけてパーライト粒が押しつぶされたような組織（メタルフロー）が観察された。

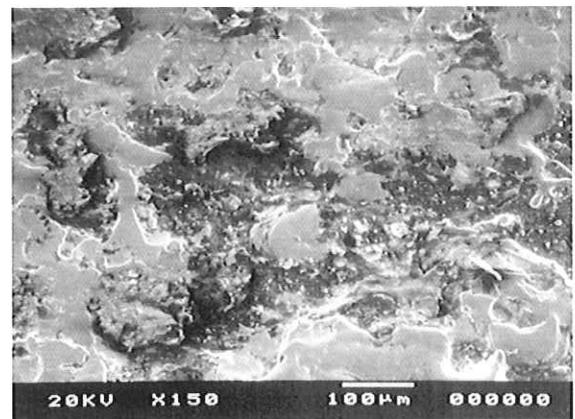
(1) Upper

また、表面のSEM観察では、上流側レールの損傷部頭頂表面はTigアークにてレール表面を溶融させた組織と同様な組織を示していた。

(7)レール表面のSEM観察により、上流側レールの損傷部表面が溶融されている様子が観察された。
