バナジウムアタックの研究

Study of Vanadium Attack

技術開発センター
佐々木 満太郎
Mantaro Sasaki

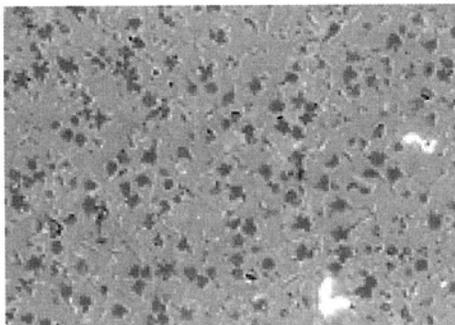
Fig.2 Microstructure of overlaying material

組織中に数 μm のV炭化物が微細に晶出しているのが観察できる。この組織写真では確認できないが、EPMAなどの分析結果から、マトリックス（基地）中には、Vの存在も確認できた。

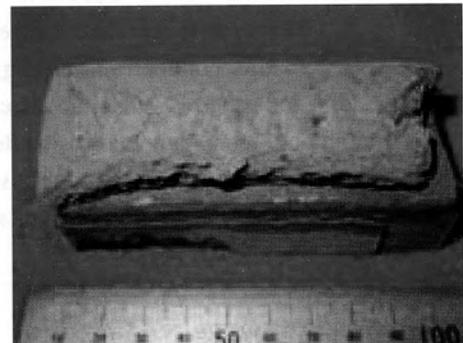
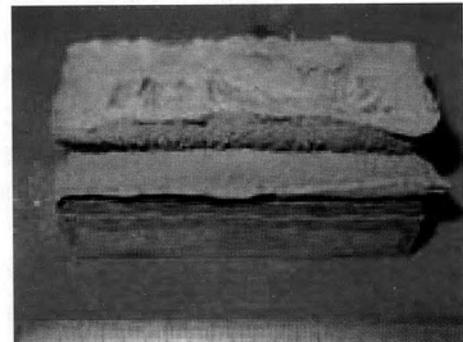
Fig.3 Appearance of test-piece after oxidation test

Fig.3に 900°C 加熱酸化試験後の試料の外観写真を2種類示す(No.1、No.2)。下面が母材(溶接肉盛対象材)で上面が肉盛材部である。加熱後は、溶接肉盛材表面のビード跡が全く見られず、泡状の膨張が確認できた。また、溶接肉盛部と溶接対象材料との空隙が大きく、明らかに酸化による体積変化によるものである事が分かる。

Table 1の材料の場合は、 800°C 以下の温度加熱ではこの現象はほとんど見られず、また、Table 1の組成でV元素の含有がない場合は、 900°C の加熱でも酸化は非常に少ないことも確認されている。

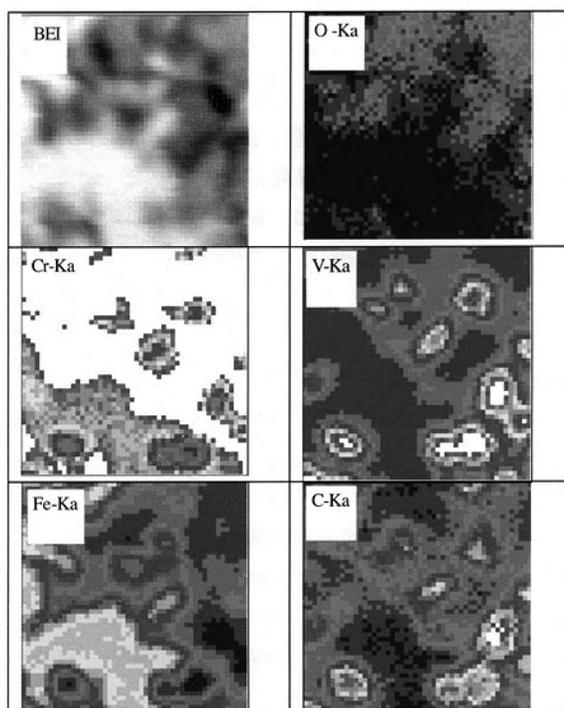
Fig.5 EPMA observation at tips of corroded parts

また、その腐食先端部分及び健全部のEPMAによるマッピングを行った結果をFig.5、Fig.6に示す。Fig.5は、腐食されていない部分であり、また、Fig.6は空洞状の存在する部分である。

Fig.5の腐食が進んでいない部分は、左上の写真にあるように黒色部はMC炭化物を示しており、その間にあるマトリックスに右上の写真にあるように、赤色部分が最もCr濃度が高く分布している。左下のC分布および右下のV分布は、MC炭化物中に存在することから、明らかにMC炭化物を中心に存在している。

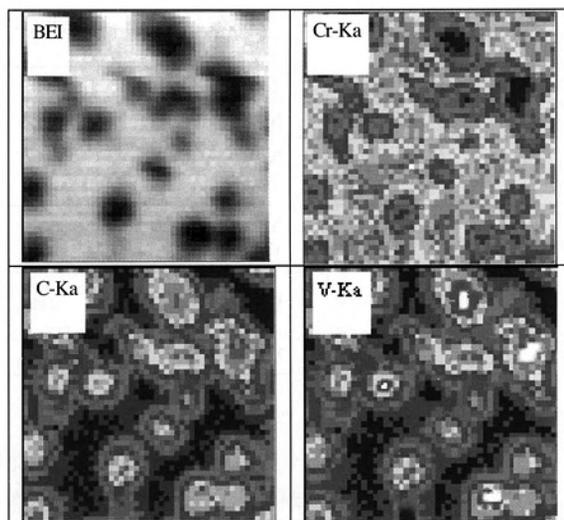
Fig.6 EPMA observation at tips of non-corroded parts

Fig.5に示す結果では、左上の写真は黒色部と中央右のVおよび右下のCの存在位置と一致する。左上の灰色部は、左下のFe分布でも確認できるように、濃度がほとんどない青色部を示す部分と一致することから、空洞部であると推察できる。この空洞部のCr分は、表層からの酸素の進入がなければ酸化によって低減することがない。また、酸素の材料中の移動は、Fe元素の移動に比べて非常に小さいことから、Fe元素が表層に移動した可能性が高いと判断する。
