熱延粗ミルエッジャーロール用C.P.Cハイスロール

1 緒言

C.P.Cプロセスを世界で初めて、開発、実用化した当社は、このたび、熱延粗エッジャーロールの大幅な耐久性向上を狙って、このプロセスを用いたロールを開発した。以下に、その製造方法、特長、および使用結果について、概要を紹介する。

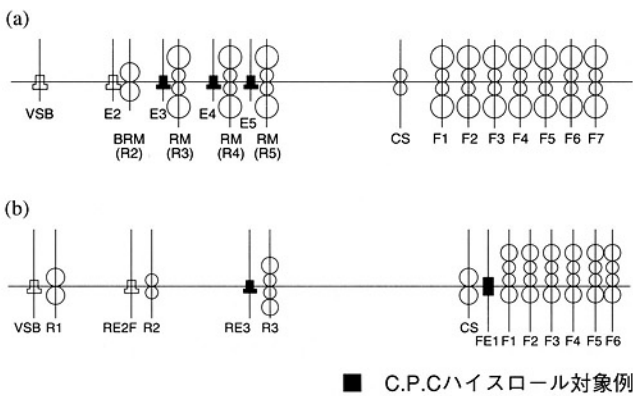
図-1 熱延粗ミルエッジャーロール

熱延粗ミルエッジャーロールは、熱延鋼板のエッジ部の寸法形状、表面性状に大きな影響を与え、仕上ミル圧延後の鋼板の耳割れ、歩留低下、巻取コイル端面形状不良等の原因になる。また、ミル構造上、ロール交換が煩雑であることから、ロールの耐久性向上が要求されている。参考までに、熱延粗ミルエッジャーロールの位置例を図-1(a)、(b)に示す。

ッジロールを使用した結果に基づき、摩耗量、およびロール表面の肌荒れ状況を比較した。なお、使用個所は、図-1（a）のRE3に相当するスタンドであり、使用期間は42日間のデータを使用している。

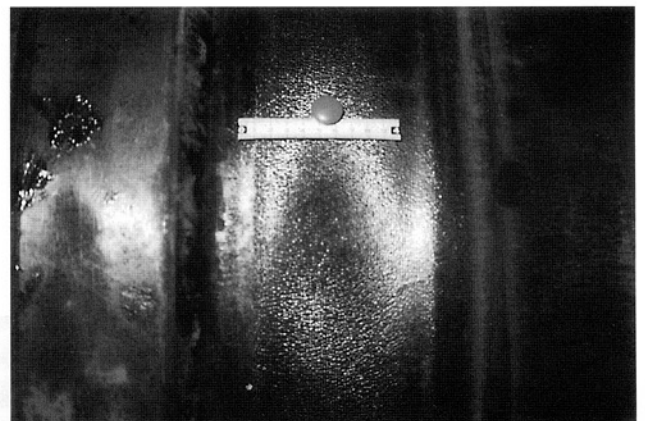
図-5 従来ロールの肌荒れ状況

従来材では、亀甲状ないし軸方向の熱亀裂が生じ、大きな凹凸を示している。一方、通常ハイス材では、

従来材、通常ハイス材、開発材の使用後のロール表面状況を、図-5～7に示す。
