表面処理技術を生かした転炉排ガス回収設備への事例 (N0.2)

1. はじめに

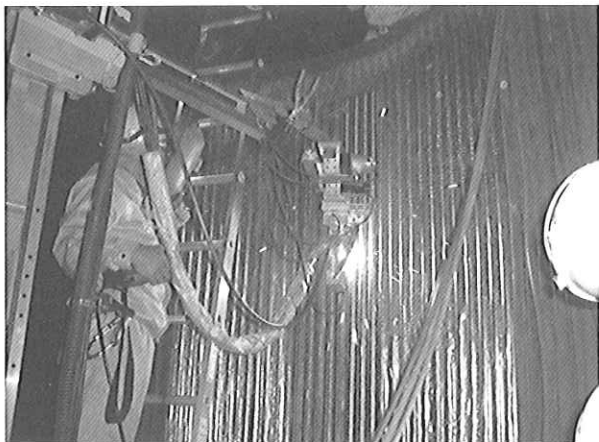
写真-3 A製鉄所の現地肉盛状況

A製鉄所の転炉フードにおける現地肉盛溶接の施工状況を、写真-3～4に、B製鉄所の転炉スカートにおける現地肉盛状況を写真-5～6に示します。

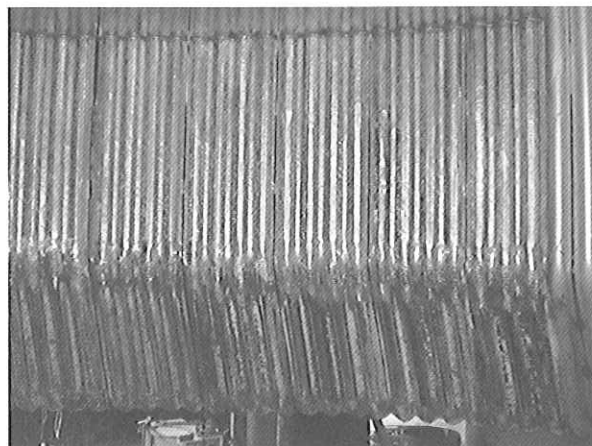
写真-6 B製鉄所の現地肉盛後におけるビードの外観
