技術論文

光触媒溶射製品における環境浄化機能の実環境における評価

Evaluation of the environmental purification function in the photocatalyst product by thermal spraying method in the applied environment

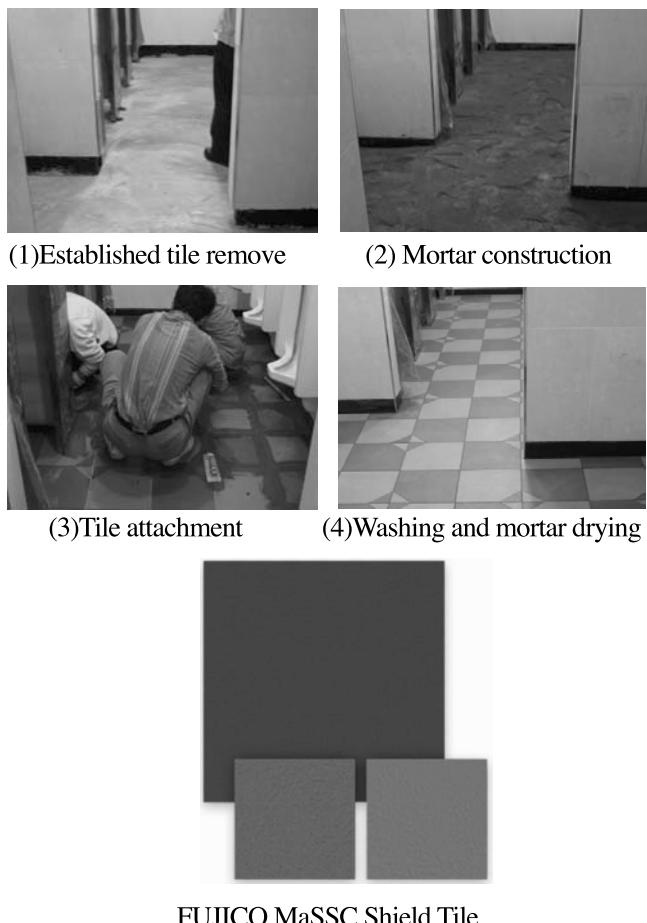
弊社 MaSSC シールドタイルを 2011 年 10 月 30 日に、製鉄所内バスターミナル男子トイレ、製鉄会社本社 2F 男子・女子トイレの 3ヶ所に施工した。(Fig.1)

Fig.1 Photocatalyst tile construction to steel company toilet

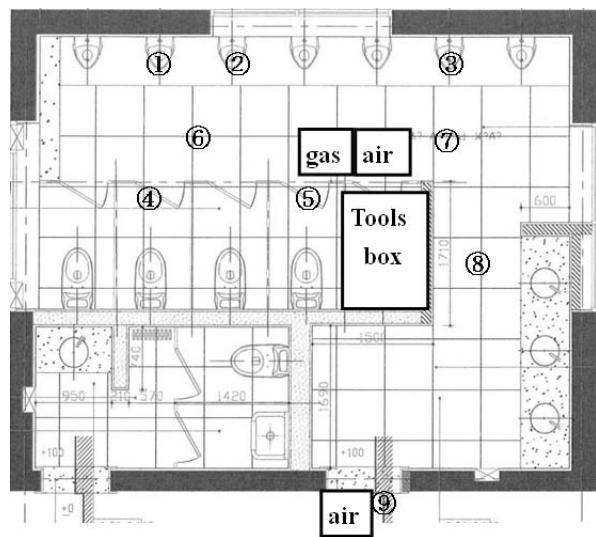
Fig.2 にバスターミナル男子トイレのサンプリング箇所を示す。

Fig.2 Bus terminal men's-toilet sampling point

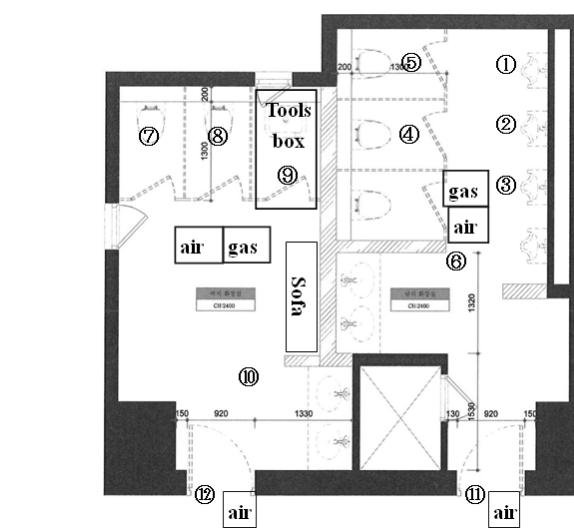
Fig.3に本社男子・女子トイレのサンプリング箇所を示す。

Fig.3 Office men's-toilet and women's-toilet sampling point

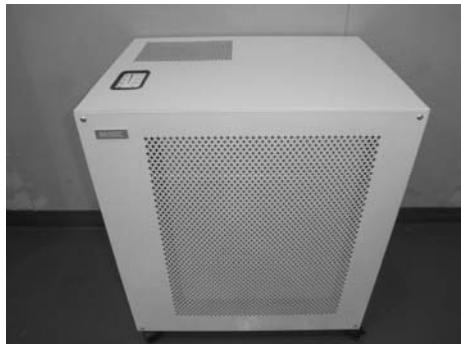
Product name	MC-T
Voltage rating	AC100V (Single phase)
Electricity consumption	Silent mode 340W / Normal mode 350W / Turbo Mode 400W
Air volume	Silent mode 2.1m³/min / Normal mode 2.7m³/min / Turbo Mode 4.1 m³/min
Size	525mm(W)×400mm(D)×600mm(H)

Fig.4 Air purification equipment MC-T specifications

北九州市内の喫煙室に MaSSC クリーン MC-T 型 (Fig.4) を設置し、タバコ由来の VOC ガス除去と浮遊菌除去効果について検証を行った。

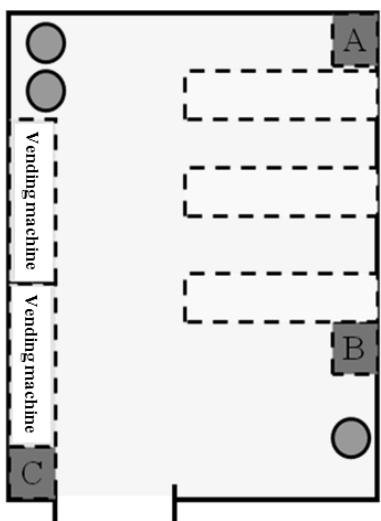
MC-T 型は喫煙室に 3 台設置 (Fig.5) し、装置稼動後 2 週間後の平成 24 年 4 月 17 日と、MC-T 型を撤去し、3 日後の平成 24 年 4 月 20 日に VOC ガスと浮遊菌の測定を行った。

Fig.5 MC-T installation situation in smoking room

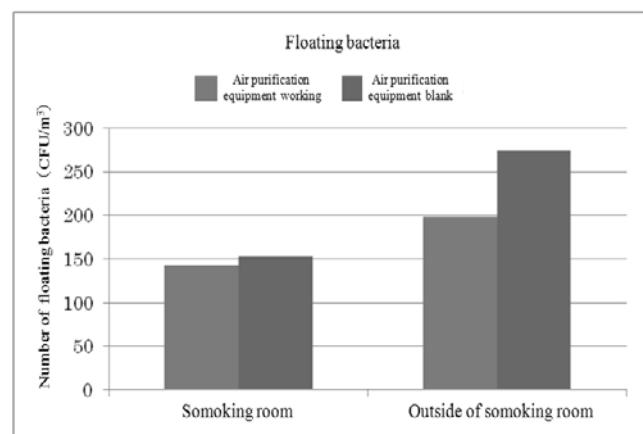
浮遊細菌数の結果を Fig.6 に示す。浮遊真菌数の結果を Fig.7 に示す。

Fig.6 Removal effect of floating bacteria in smoking room with air purification equipment

今回の調査結果から、光触媒空気浄化装置(MC-T)を設置することにより、浮遊細菌数・浮遊真菌数が共に減少傾向が示され、喫煙室内・喫煙室外の比較においても同様に減少する結果が得られた。

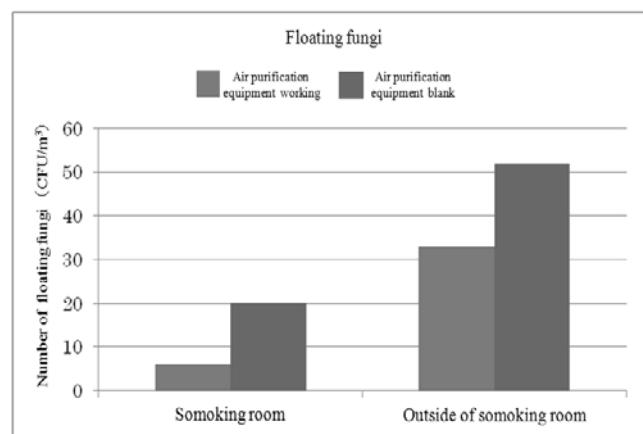
Fig.7 Removal effect of floating fungi in smoking room with air purification equipment

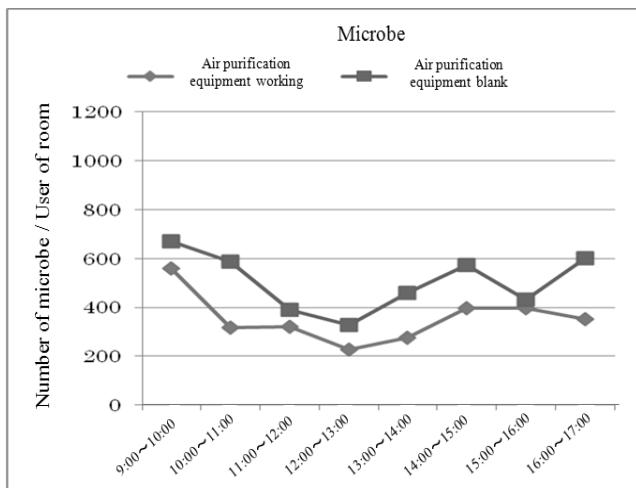
浮遊微生物数の結果を Fig.8 に示す。浮遊粒子数の結果を Fig.9 に示す。

Fig.8 Removal effect of floating microbe in smoking room with air purification equipment (IMD)

リアルタイム細菌ディテクタによる連続モニタリングの結果から、空気浄化装置を設置することによって浮遊微生物を減少させる効果があることが確認された。また、浮遊粒子数についても減少効果がみられ、タバコ粒子の除去効果が認められた。

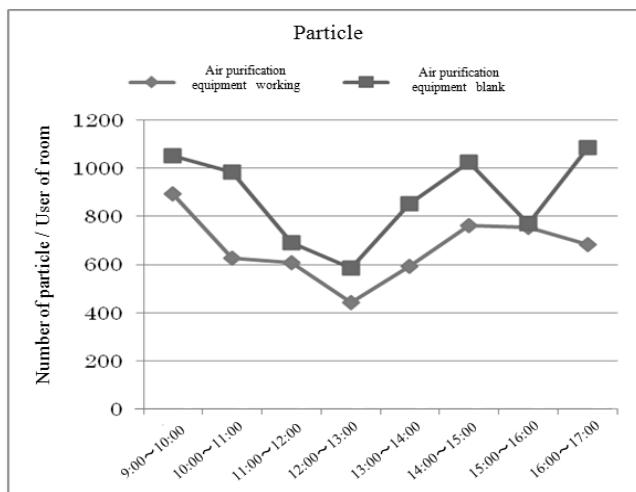
Fig.9 Removal effect of floating particle in smoking room with air purification equipment (IMD)

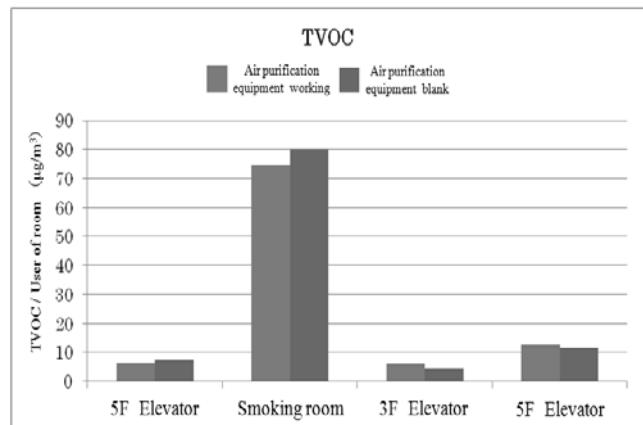
結果を Fig.10 に示す。

Fig.10 Removal effect of VOC gas in smoking room with air purification equipment

臭気の原因である VOC ガスは、喫煙所では若干の効果があったが、他測定箇所では除去効果が表れない結果を示した。VOC ガス除去効果が少なかった理由として、タバコに含まれるタール等の油分がプレ(簡易 HEPA)フィルターを通過し、光触媒フィルターへ付着したために、光触媒効果が大幅に低減したと推察される。

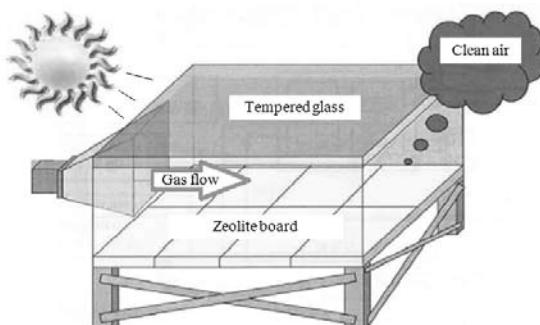
太陽光が照射されることで、有機物を分解脱臭する機能、吸着脱臭する機能を持つ光触媒ボードで構成された、シンプルで低コストの VOC ガス分解脱臭装置を開発している。開発装置の概要を Fig.11 に示す。

Fig.11 Schematic diagram of the electric unnecessary VOC removal equipment

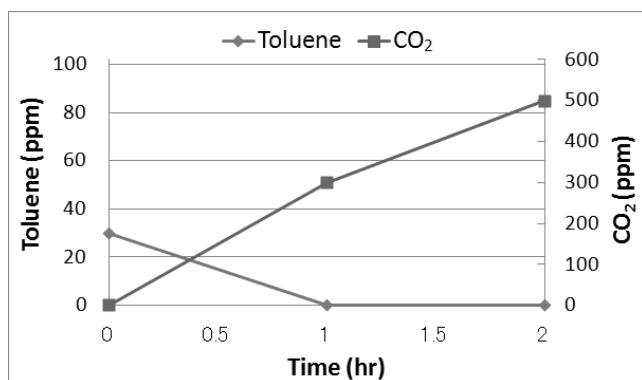
光触媒ゼオライトボードによるトルエン除去性能試験結果をFig.13に示す。

Fig.13 Time profiles of photocatalytic decomposition of toluene gas on the zeolite board

分解試験初期のトルエン濃度が30ppmとなっているのは試験開始前に光触媒ボードに吸着されたためであり、ボードへの吸着が飽和した段階で光を照射し、分解試験を開始したためであるトルエンは1時間で完全に除去されているが、CO₂量は2時間でも光触媒によってトルエンが完全分解した場合に発生する700ppmになっていない。これはゼオライトに分解時に発生するCO₂の吸着が起きたためと考えられる。

1Lのテドラーバッグに100mm×100mm×6mm(l×w×t)の光触媒ゼオライトボードを入れ、約100ppmに調整したトルエンを注入した。これに、ソーラーシミュレーターによる光照射を行い、ガスの除去性能を評価した。光源の強さは冬の曇りの太陽光を想定し、31.6mW/cm²に設定した。ガス濃度の測定はトルエンの検知管を用いた。

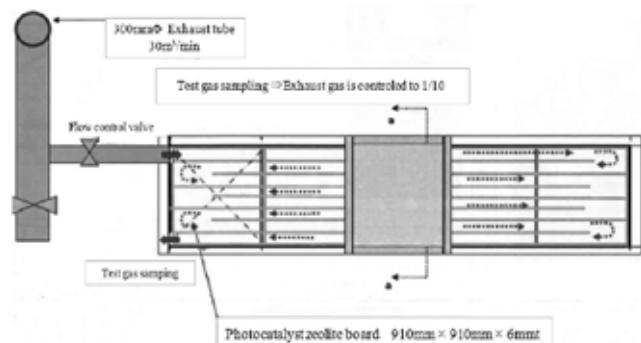
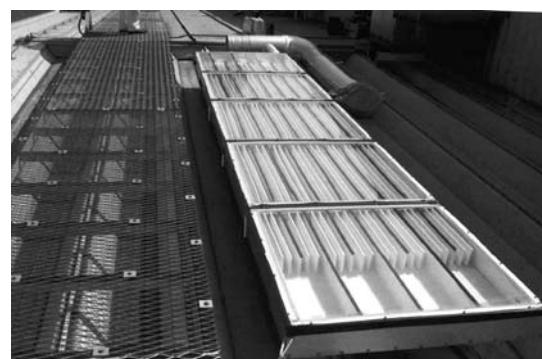
MaSSCソーラーリアクターとして試作した装置の概要をFig.14に示す。

Fig.14 Schematic diagram of the trial manufacture MaSSC solar reactor

排ガス処理の要求仕様としては約6.5m/secの流速でVOCガス濃度を10ppmから5ppmまで半減する性能を有することである。

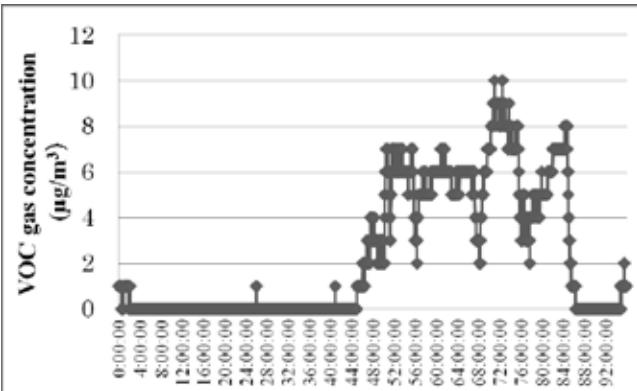
次に同じ計測器を用いて、リアクター出口におけるVOC濃度の連続モニタリングを行った。計測は4日間行い、その結果をFig.15に示す。工場の操業によってVOCガスが排出されているのは、Fig.15において44時間38分から85時間50分までである。

Fig.15 Fluctuation of the outlet concentration of industrial exhaust gas

工場の排ガスは大きく変動する。今後、詳細な変動要因を調査し、さらなるVOCガス除去能力の向上・安定化を行い、継続して実証試験を行っていく。
