技 術 論 文

大径ロール用摩擦圧接部の強度特性の改善に関する研究 Study on Improvement of Strength Characteristics of Friction Welding Section for Large Diameter Roll

要 旨

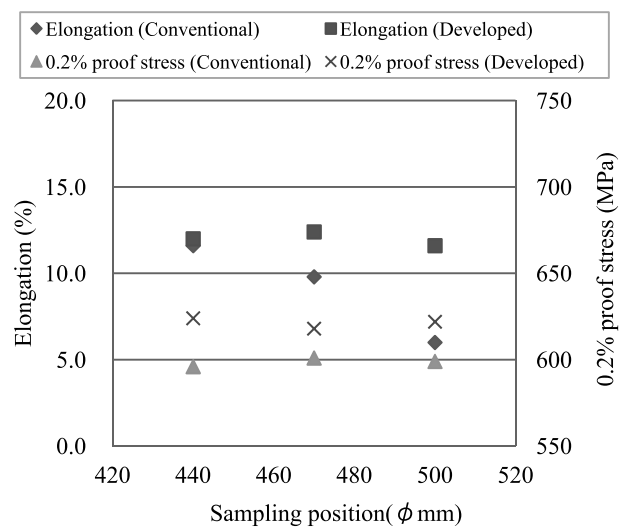
Fig.15 Relations between tensile property and sampling position on heat treatment temperature

φ500mmのSCM材を用いて摩擦圧接を行った後、Fig.14に示す位置から引張試験片(JIS4号)を採集した。GからIは通常の熱処理温度、JからLはより高い温度で熱処理を行った後それぞれ引張試験を行った。試験結果をTable3、Fig.15に示す。熱処理温度を上げたJ~Lの試験片では圧接部の延性が改善されることが確認できた。
