技術論文

圧延ロール軸部強度に及ぼす諸因子の影響

Effects of Various Factors on the Rolling Roll Shaft Strength

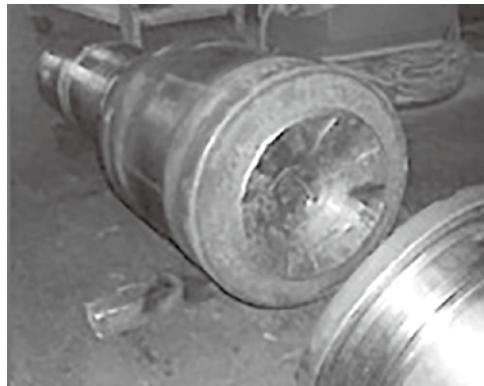
Fig.1 Appearance of the roll with a broken journal

Fig.1 に軸部が折損したロールの一例を示す。破断位置は応力が集中するロール胴体の付け根位置であり、破面を確認すると、軸部表面側にいくつかのラチェット模様が見られ、軸部表面からき裂が進展した疲労破壊の様相を呈していることがわかる。Fig.2 のロールでは、ロール軸部が圧延使用中に冷却水の影響を受け表面が著しく酸化腐食しており、疲労き裂発生の要因となったことが確認されている。疲労き裂はほとんどの場合、部材の表面から発生するため、ロール軸部の表面の状態を表面腐食の影響と合わせて捉える事が重要となる。

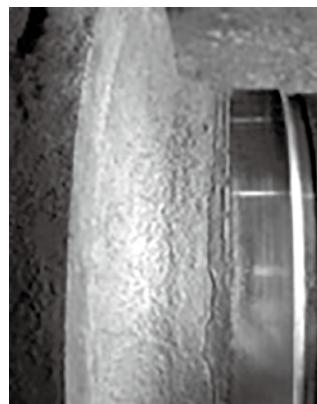
Fig.2 Appearance of the corroded journal

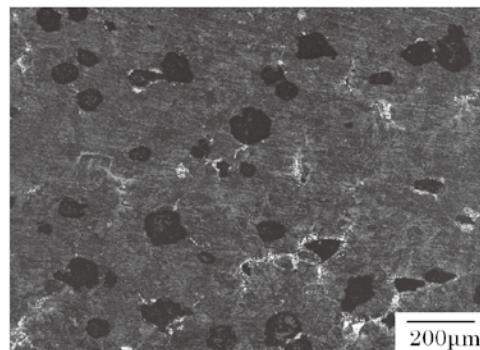
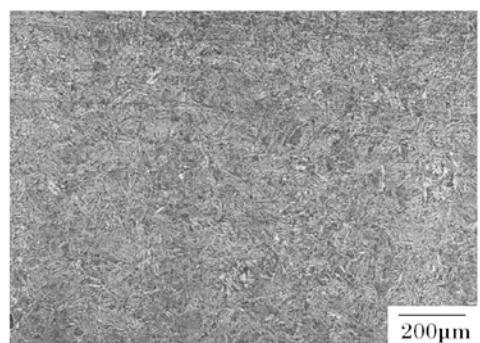
(a) Ductile cast iron

(b) SCM440

Fig.3 Microstructures of test specimens

ロール軸材表面の腐食状態を確認するため、複合サイクル試験を行った。供試材には、ロール軸部として実際に使用される材料として、ダクタイル鉄鉄材と鍛鋼材(SCM440材)を用いた。ダクタイル鉄鉄は実際のロール軸部から採取し、SCM440は市販の圧延丸鋼から採取した後、所定の焼入れ、焼き戻し処理を行った。それぞれの金属組織をFig.3に示す。ダクタイル

鉄鉄材の基地はパーライトであり、平均の硬さはHV280であった。SCM440材は、ソルバイト組織を呈しており平均の硬さはHV243であった。

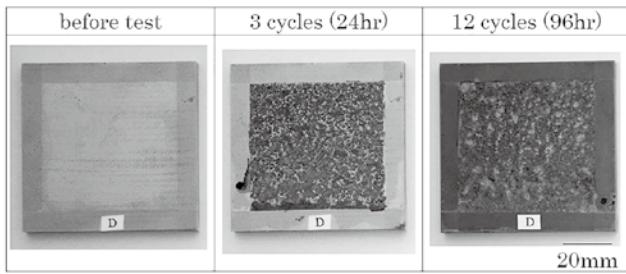
Fig.4 After Combined Cyclic Corrosion Test (Ductile Cast Iron).

ダクタイル鉄鉄材とSCM440材の試験後の外観をそれぞれFig.4およびFig.5に示す。ダクタイル鉄鉄材とSCM440材いずれも3サイクル(24hr)後で赤錆が発生しており、12サイクル(96hr)では、より赤錆の発生が顕著になっている。Fig.6は試験後の腐食原料を測定した結果であるが、ダクタイル鉄鉄材の方がSCM440材よりも腐食による減量が大きいことが分かった。

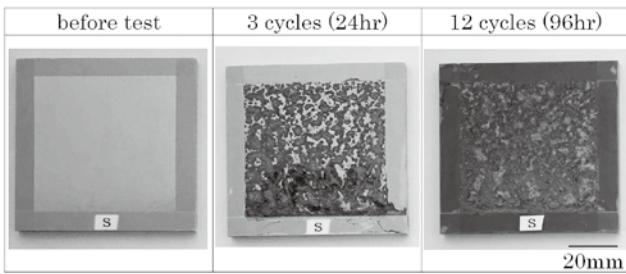
Fig.5 After Combined Cyclic Corrosion Test (SCM440).

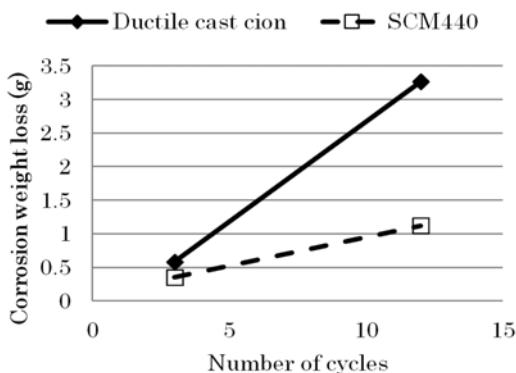
Fig.6 Corrosion weight loss of Combined Cyclic Corrosion Test.

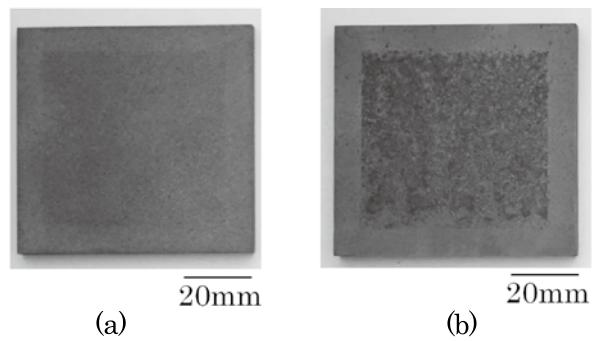
Fig.7 Oxidation scale removed sample after Combined Cyclic Corrosion Test ; (a) Ductile cast iron , (b)SCM440.

複合サイクル試験で試験片表面に発生した赤錆を酸で洗い流した状態をFig.7に示す。ダクタイル鉄鉄材では一様に腐食が進行したような表面状態であったのに対し、SCM440材では斑点状の模様が確認されたことが特徴的であった。これらの表面状態確認のため、酸洗い後の試験片の粗度を測定した結果をFig.8に示

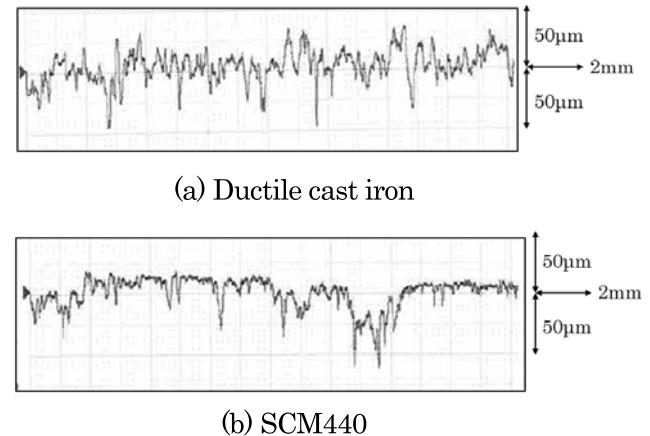
Fig.8 Result of surface roughness measurement.

す。ダクタイル鋳鉄材の平均粗さ R_a は $8.4\mu\text{m}$ であり、最大高さ粗さ R_z は $104\mu\text{m}$ であった。SCM440 材の平均粗さ R_a は $5.2\mu\text{m}$ であり、最大高さ粗さ R_z は $80\mu\text{m}$ であった。粗さ測定値で見ると、ダクタイル鋳鉄材の方が SCM440 材よりもやや粗い表面状態となっているが、SCM440 材については斑点状の腐食箇所と思われる部分が窪み形状となっている事が特徴であった。次の節では、これらの表面状態が疲労強度へ及ぼす影響について検証した。

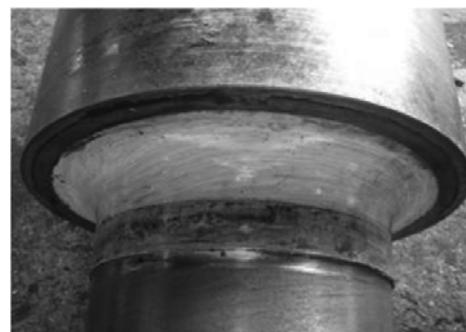
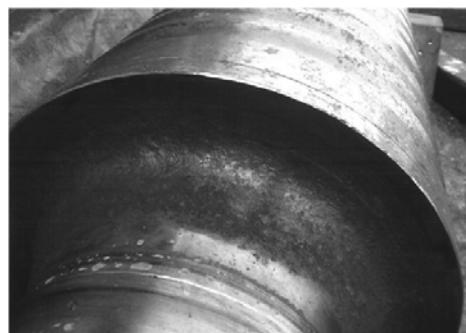
(a) Caulking

(b) No caulking

Fig.9 Effect of caulking on roll journal.

Fig.9 は、軸部表面をコーティング処理する事によって水冷環境から軸部の腐食を保護している例である。Fig.8 は使用後のロール軸となっているが、コーティング処理された軸は、コーティング処理が維持されており、コーティング処理がなされていない軸では表面が腐食し錆が発生している事が確認できる。

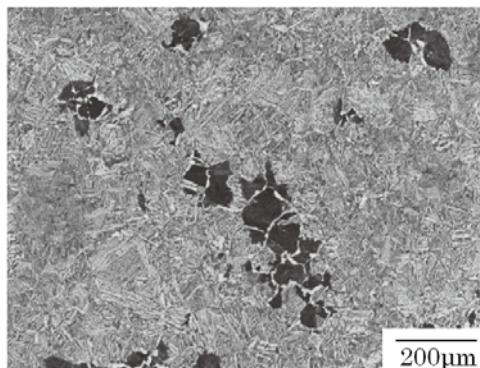
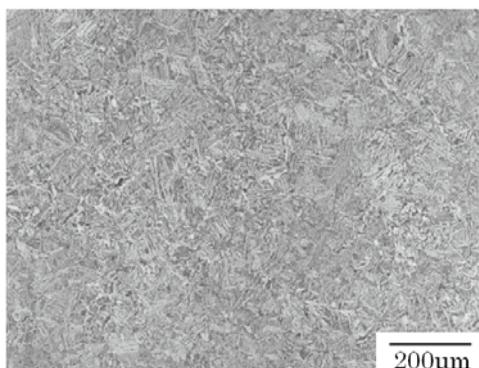
(a) Conventional

(b) Developed

Fig.10 Microstructures of test specimens near the friction welding part.

従来材および改善材の摩擦圧接部近傍の組織を Fig.10 に示すが、従来材では白く見えるベイナイト組織と黒く見えるパーライト組織が混在しているのに対し、改善材では、一様なベイナイト組織となっている。

このように特殊熱処理によって、均一な組織が得られた事が、延性や衝撃値改善に寄与したものと考えられる。
