## 医療現場における環境実態調査及び光触媒タイルの抗菌性能評価

Actual Environmental Survey on Medical Field and Evaluation of Antibacterial Performance for Photocatalyst (TiO<sub>2</sub>) Tile

技術開発センター  
第三開発室 リーダー  
博士(工学) 山本 清司  
Kiyoshi Yamamoto

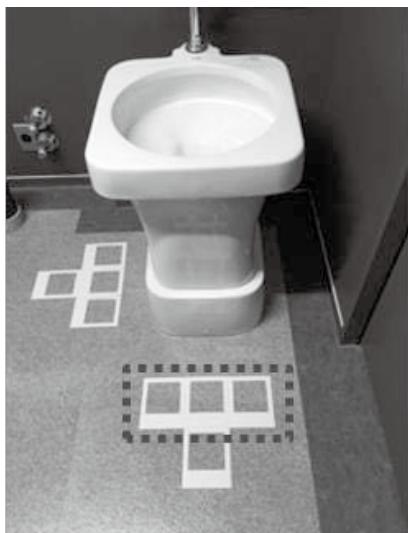
Fig.2 Picture showing sampling area in the sewage treatment room.

付着菌測定については、分析対象とする菌種は、一般細菌、大腸菌、黄色ブドウ球菌とした。測定方法を下記に示す。初めに、測定対象である各床面から検体をサンプリングした。サンプリング方法は、スワブ(ふきふきチェック II、栄研化学)拭き取り法を適用し、サンプリング範囲は 100 cm<sup>2</sup> (10 cm × 10 cm) とし、専用の滅菌済検査枠(ふきとり検査枠、アズワン)を使用した。汚物槽前におけるサンプリング時の写真を Fig.2 に示す。付着菌数については、飛沫による汚染度の違いを考慮して、隣接する 3 箇所を個別に接種し、培養後 3 箇所の菌数を平均化し、1 検体とした。次に、サンプリング完了後の菌液を社内にて培養した。各菌種に対して培養時に使用した選択培地を Table 1 に示す。培養
